CORPORATION DU BASSIN DE LA JACQUES-CARTIER

**PORTRAIT DU COUVERT FORESTIER RIVERAIN  
ET DE L'ÉTAT DES BERGES  
DE LA RIVIÈRE JACQUES-CARTIER  
DANS LA PARTIE MUNICIPALISÉE DE LA MRC  
DE LA JACQUES-CARTIER — PHASE 2**

**RÉALISÉ PAR  
LA CORPORATION DU BASSIN DE LA JACQUES-CARTIER**

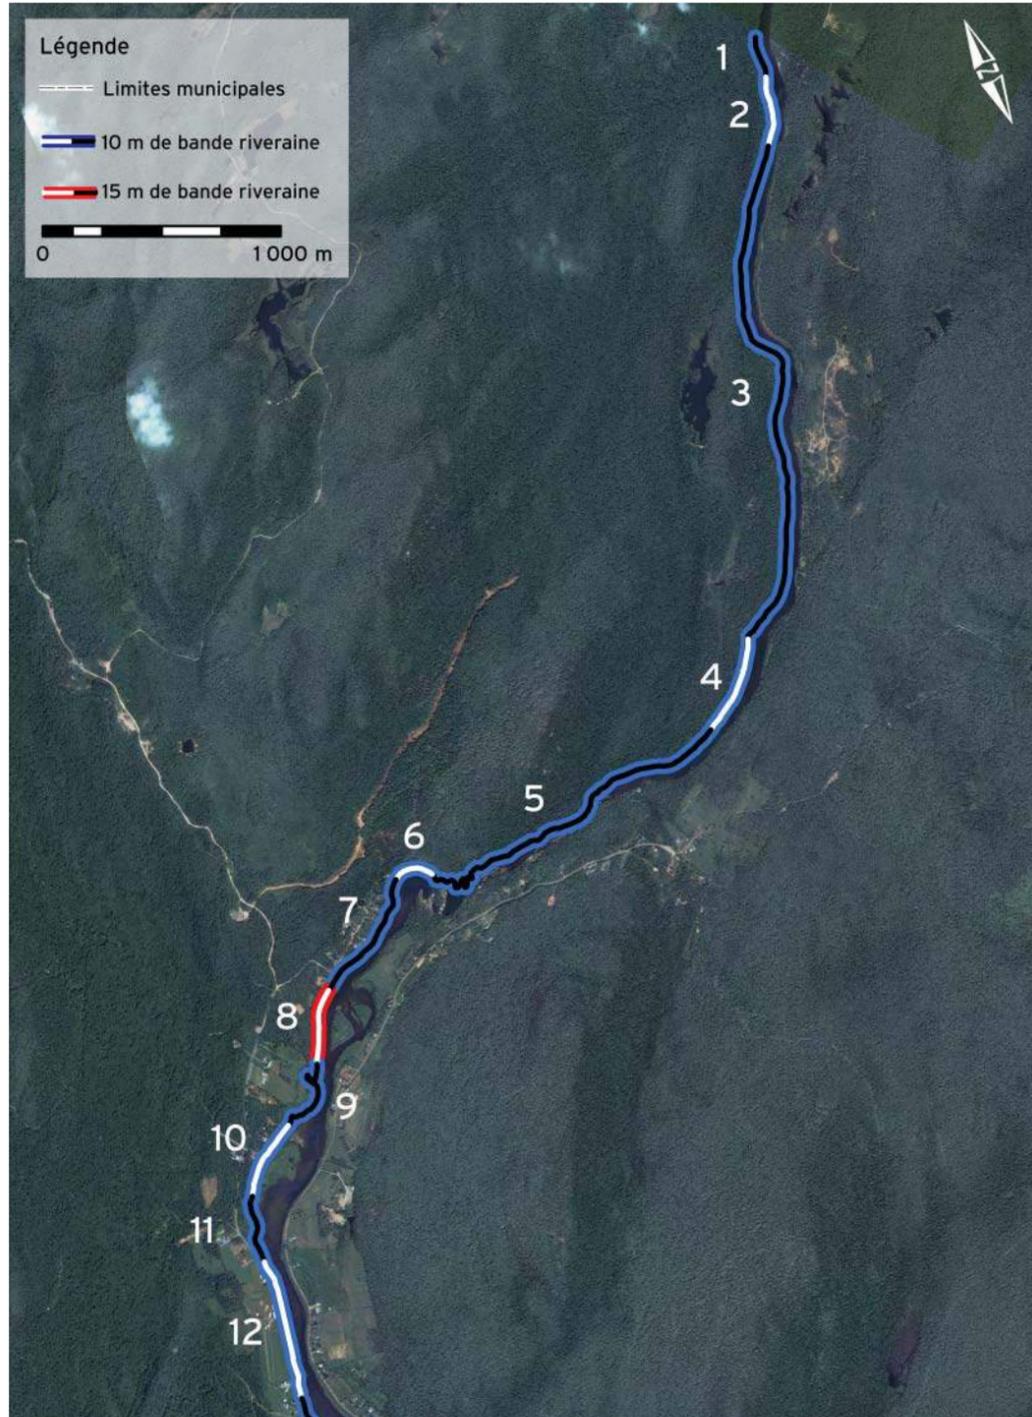
**BANDE RIVERAINE DROITE**

Le couvert, moins dense au segment 5, est dû à l’affleurement rocheux en bordure de la chute à Pageau. Il est aussi presque inexistant au segment 12, où le chemin Jacques-Cartier Nord empiète dans la bande riveraine de 10 m.

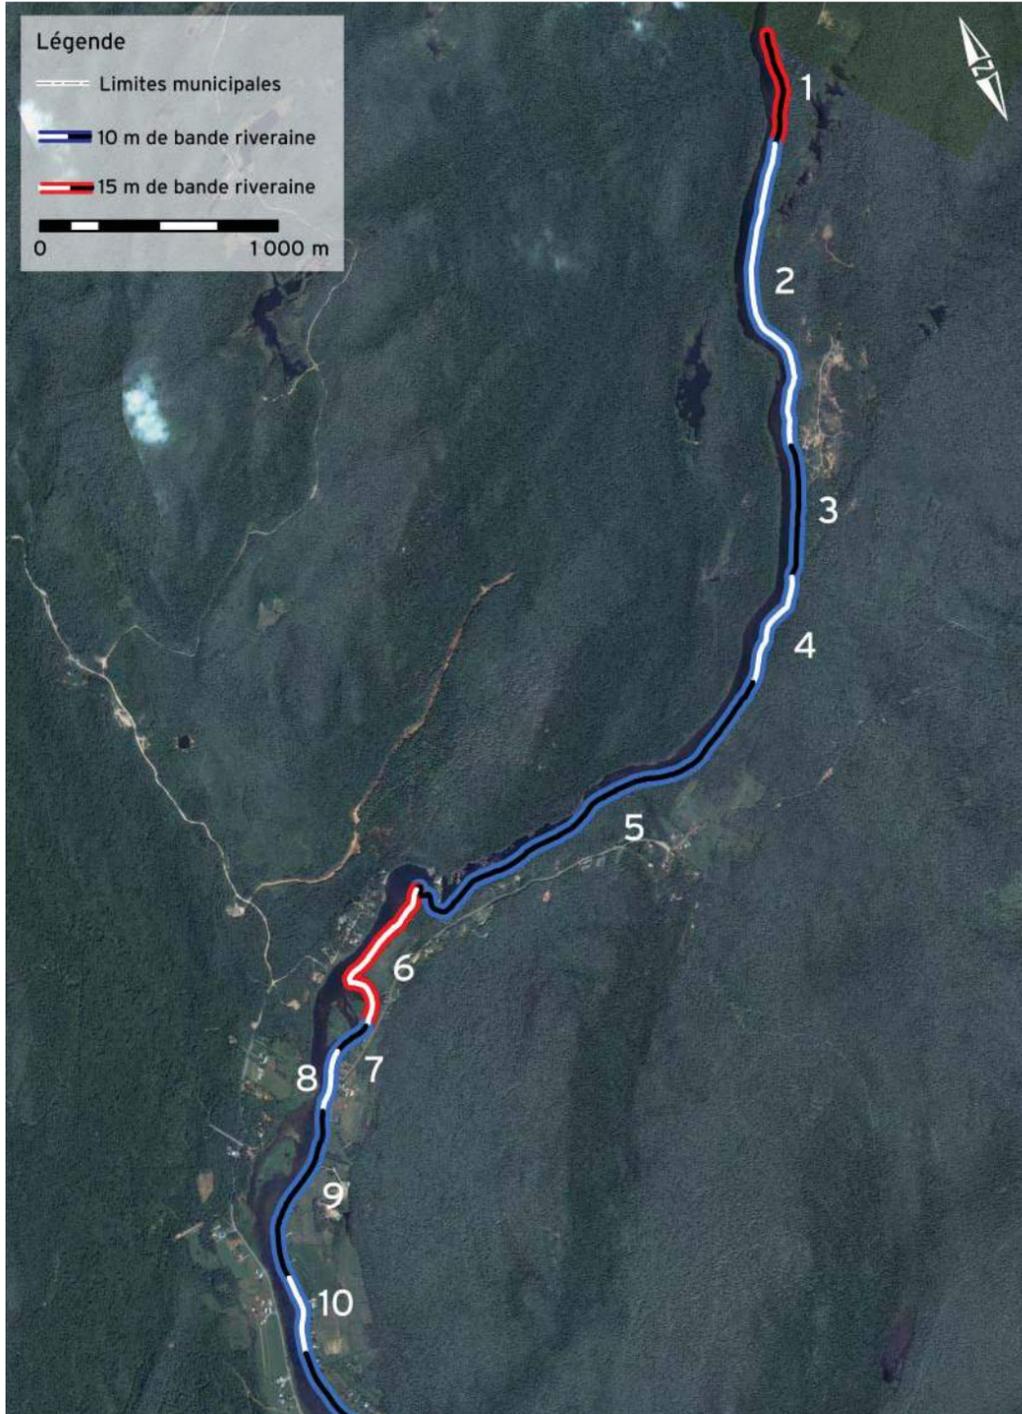
**BANDE RIVERAINE GAUCHE**

La largeur prescrite de la bande riveraine des segments 1 et 6 est de 15 m, parce que la berge a une hauteur de 5 et 6 m et une pente de plus de 60%.

Le couvert végétal est diversifié, mais moins dense que sur l'autre rive.

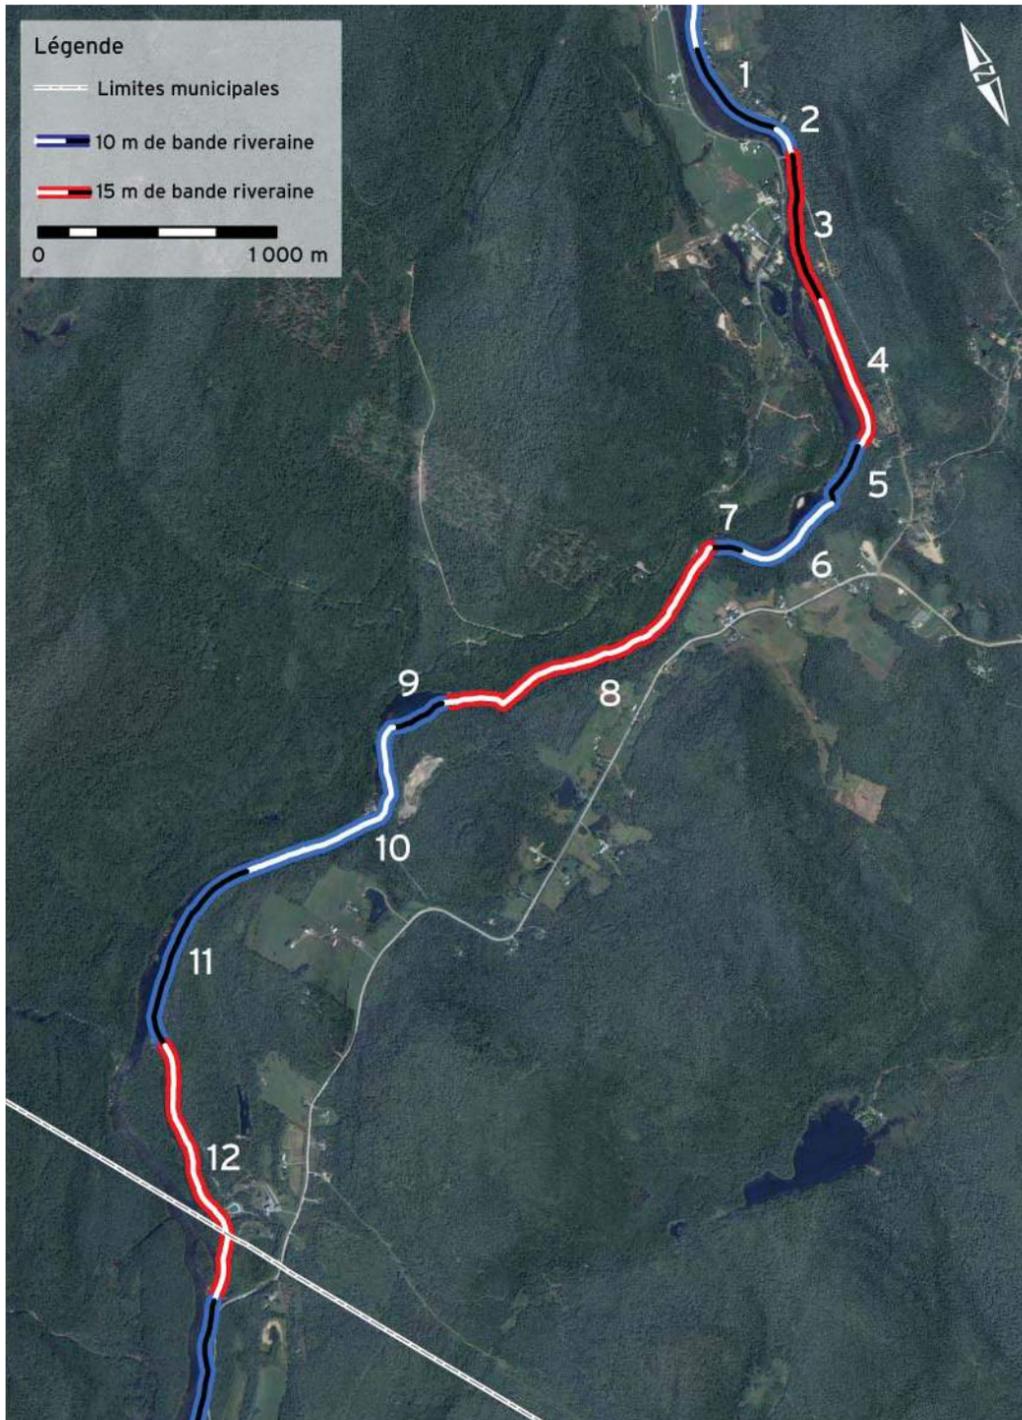
**BANDE RIVERAINE GAUCHE**

Les berges de ce secteur présentent des hauteurs et des pentes très variables, donc la largeur prescrite de la bande riveraine varie aussi.

Le chemin Jacques-Cartier Sud longe la rivière de très près dans les segments 1 et 2, ce qui limite l'implantation de la végétation. Par la suite, la bande riveraine est couverte très densément d'arbres, la seule strate de végétation capable de pousser sur le roc qui borde les rapides.

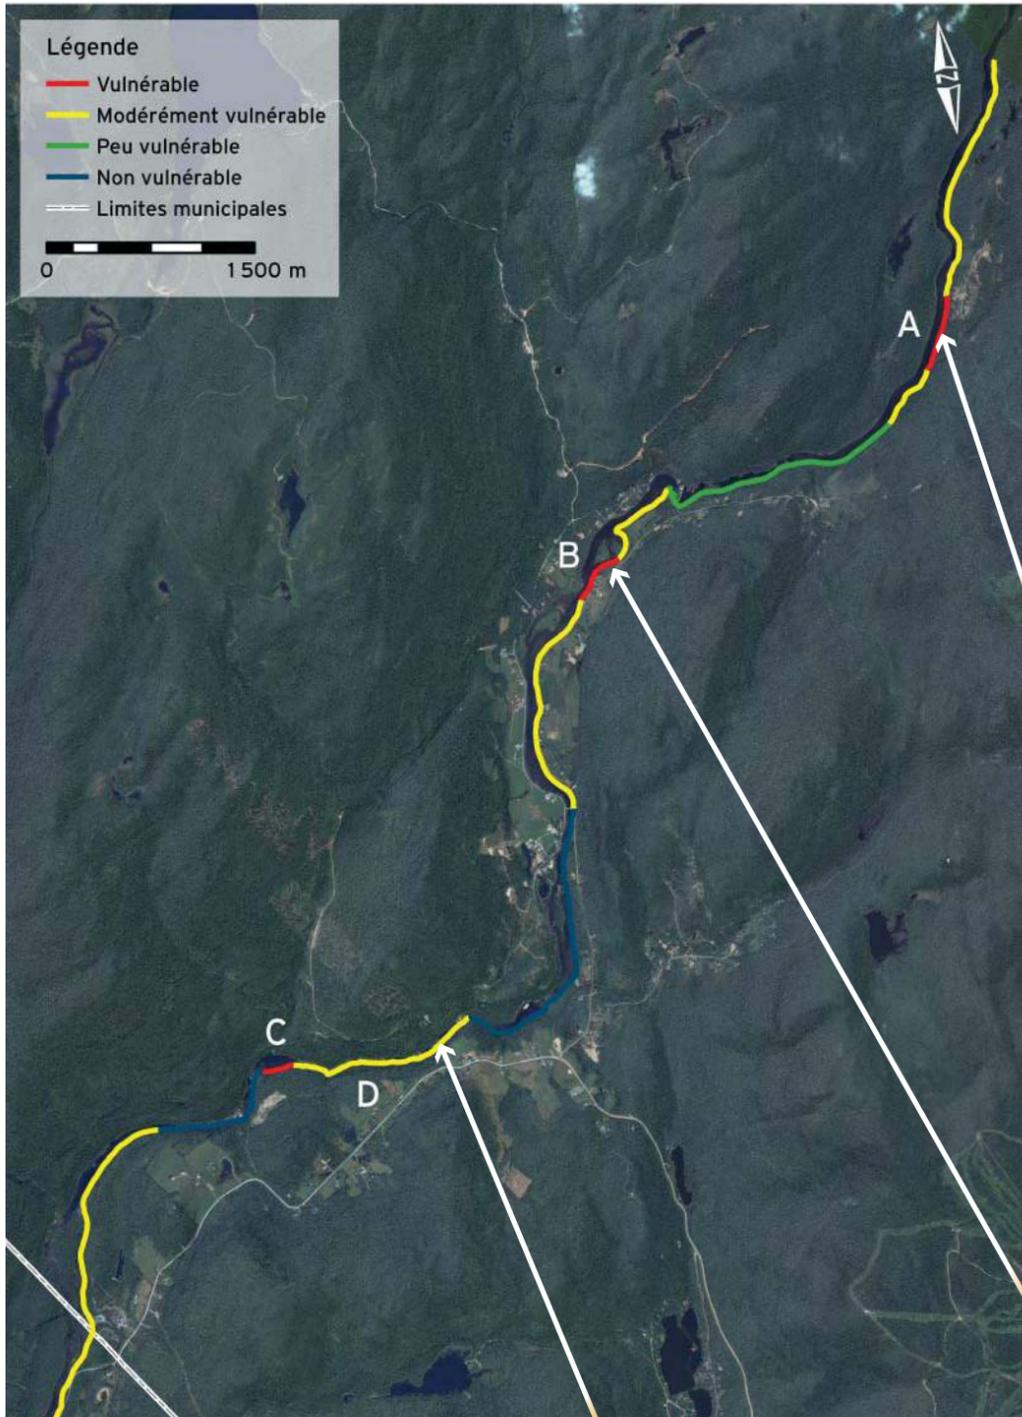
**BERGE GAUCHE**

Sur cette berge, les zones de stabilité faible sont compensées par la bonne tenue du couvert végétal. Trois sections demeurent tout de même vulnérables :

- le segment **A** se trouve en zone de vil-légiature et possède donc un couvert modéré; **1**
- les deux segments de la section **B**, avec leur couvert faible à modéré, présentent des marques d'érosion tels que des rigoles et du sapement; **2**
- le segment **C** est situé dans une zone de till entre deux segments de roc. **3** Le couvert uniquement arborescent du segment **D** fait en sorte que la berge est modérément vulnérable. Cependant, les berges de cette section de rapides peuvent être considérées comme non vulnérables car elles sont constituées de roc.

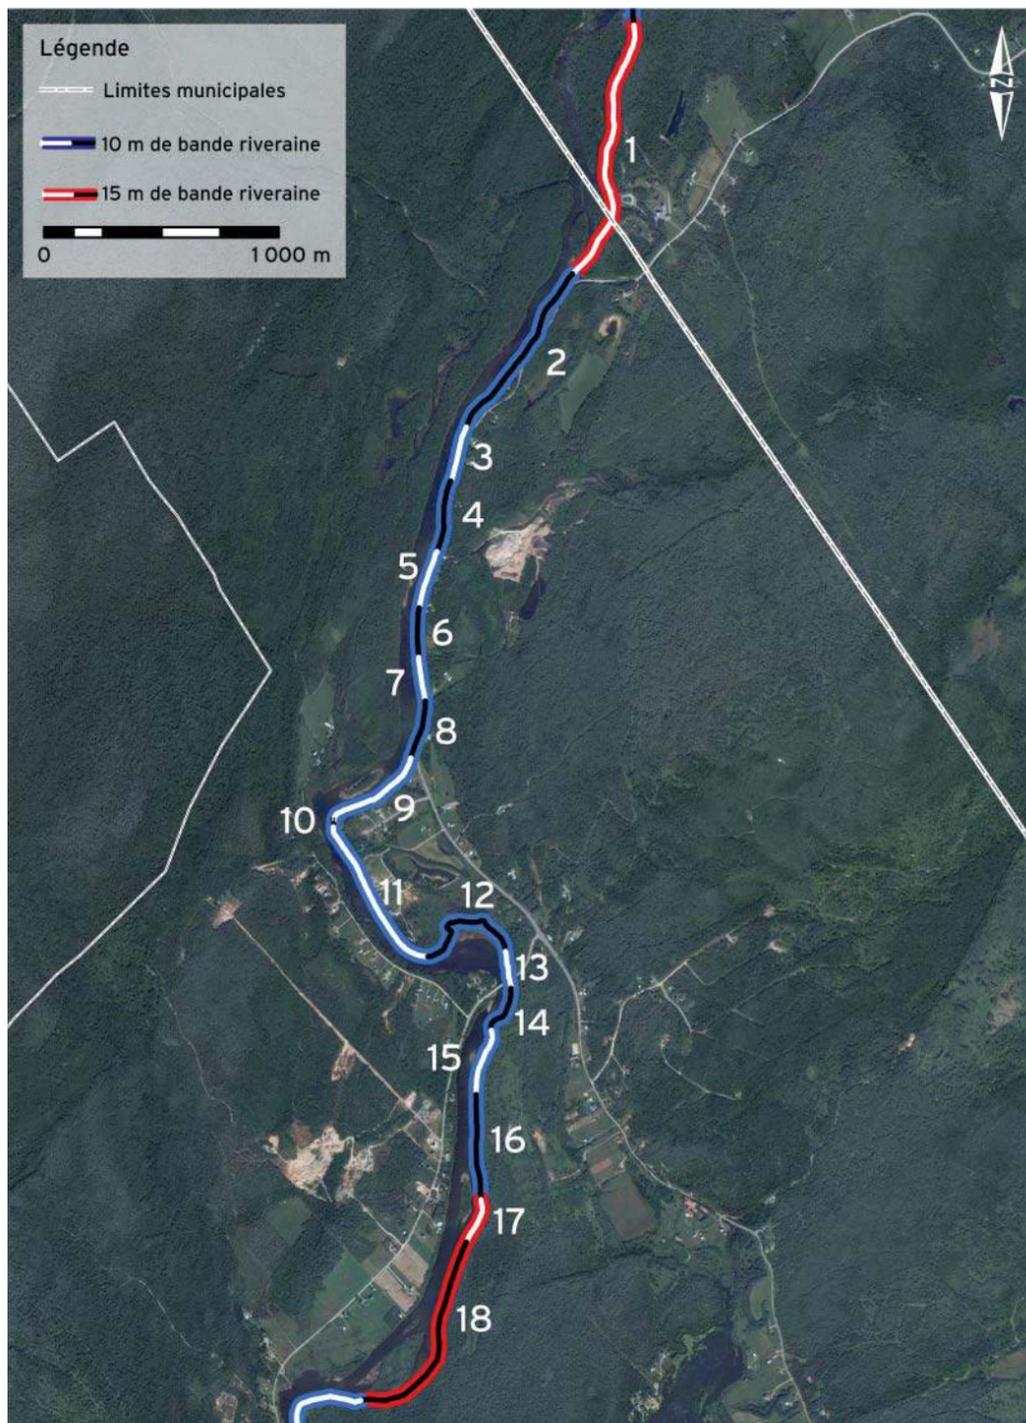
**BANDE RIVERAINE GAUCHE**

La hauteur et la pente des berges de ce secteur privilégient majoritairement une bande riveraine de 10 m.

L'amont est très habité et le couvert s'en trouve affecté. La route, stabilisée par endroits, occupe une partie de la bande riveraine des segments 2 à 8. Les herbacées des segments 9 à 13 représentent des pelouses et des prairies.

Le milieu humide du segment 12 ainsi que le reste du secteur, qui est forestier, offrent un bon couvert.

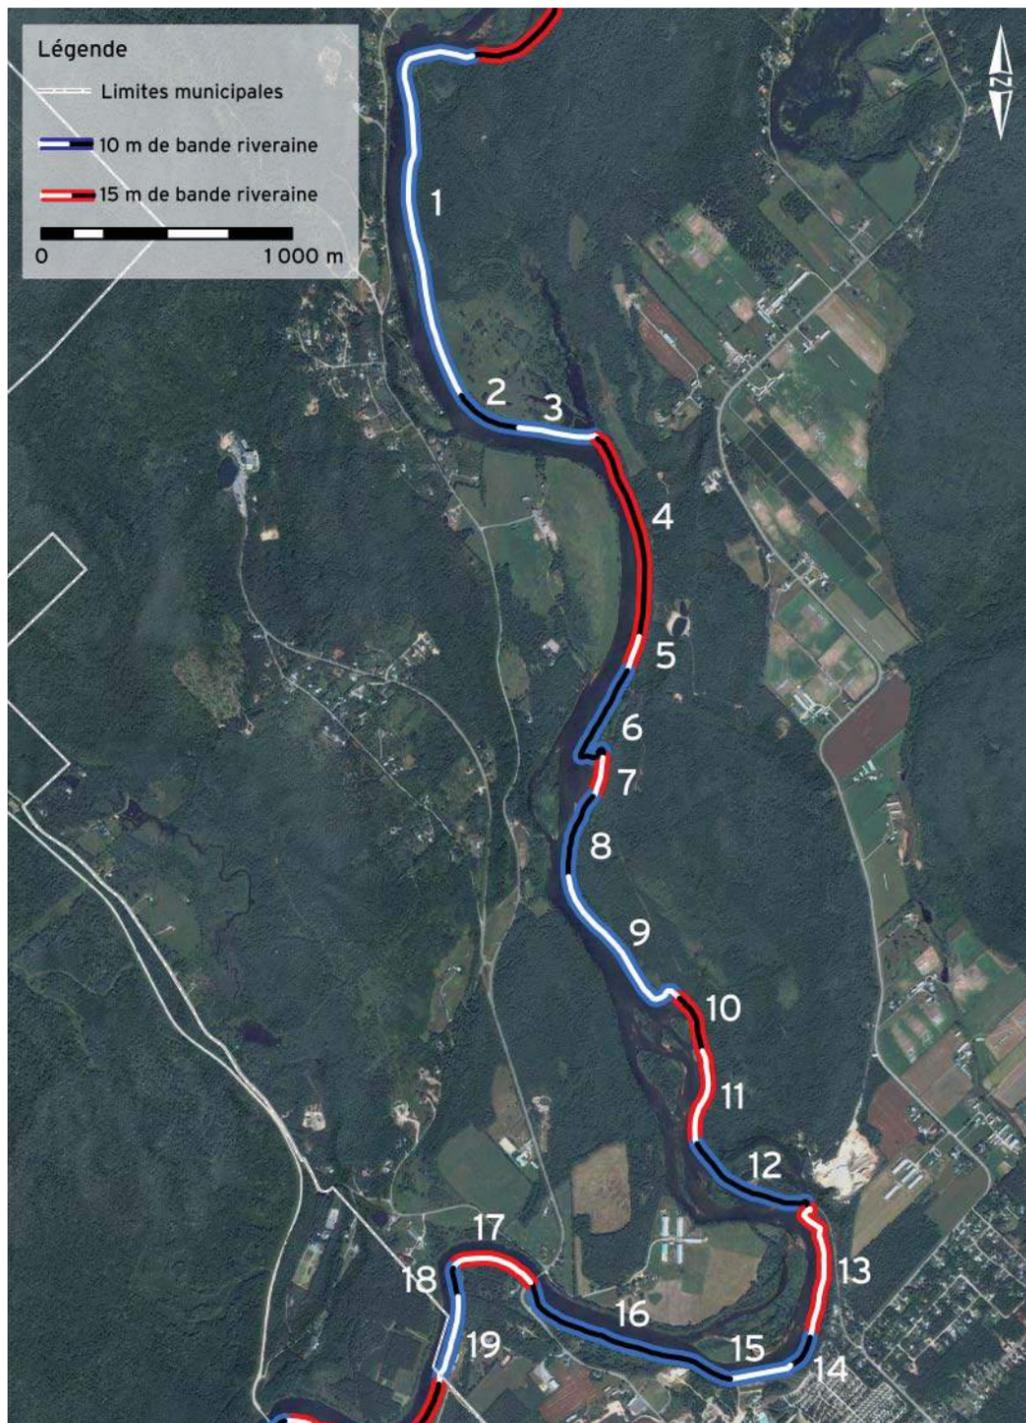
**BANDE RIVERAINE GAUCHE**

La largeur prescrite de la bande riveraine de ce secteur est variable.

Le couvert arborescent domine nettement les autres types de couvert.

Le segment 3 se situe aux abords d'un milieu humide composé d'arbustes et d'herbacées.

La végétation est absente à la hauteur du parc aquatique (segments 14 et 15), où la bande riveraine n'est pas respectée. Elle fait aussi défaut au segment 18, ce qui est attribuable à la présence d'accès gazonnés et d'une plage.

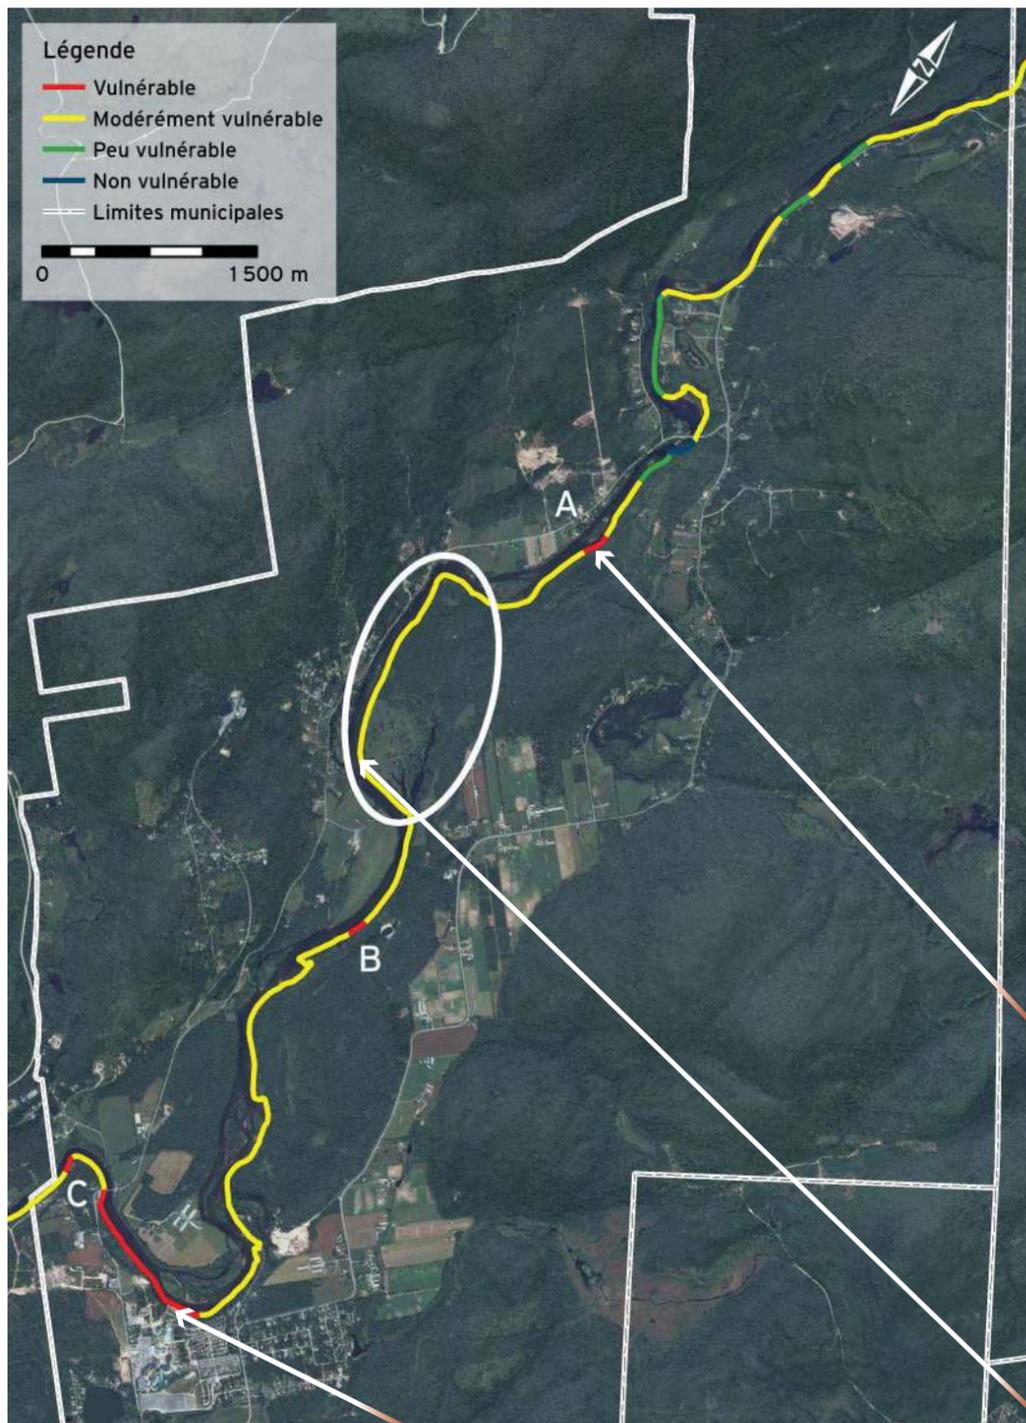
**VULNÉRABILITÉ À L'ÉROSION  
BERGE GAUCHE**

La berge gauche a une stabilité potentielle faible à plusieurs endroits. La tenue du couvert, généralement bonne, vient atténuer la vulnérabilité.

**1** Le segment **A** représente une terrasse de limon particulièrement vulnérable et érodée. Elle est inscrite comme contrainte naturelle au schéma d'aménagement de la MRC et protégée, en partie, par une bande de terre appartenant au gouvernement du Québec.

**2** La section encadrée est modérément vulnérable grâce au couvert forestier. Par contre, le cadastre prévoit une rue se rendant jusqu'à la rivière. Le développement résidentiel ne serait certainement pas opportun dans cet intérieur de méandre, puisqu'il est en partie en zone inondable, qu'il abrite un milieu humide et que la berge présente une stabilité intrinsèque faible.

Le segment **B**, situé en milieu boisé, représente bien l'effet d'une berge à stabilité faible lorsqu'elle est dénudée, même ponctuellement: elle devient vulnérable. Ici, la cause est naturelle, soit un glissement de terrain.

**3** Les segments vulnérables les plus en aval (**C**) sont affectés par le déboisement de nature anthropique.

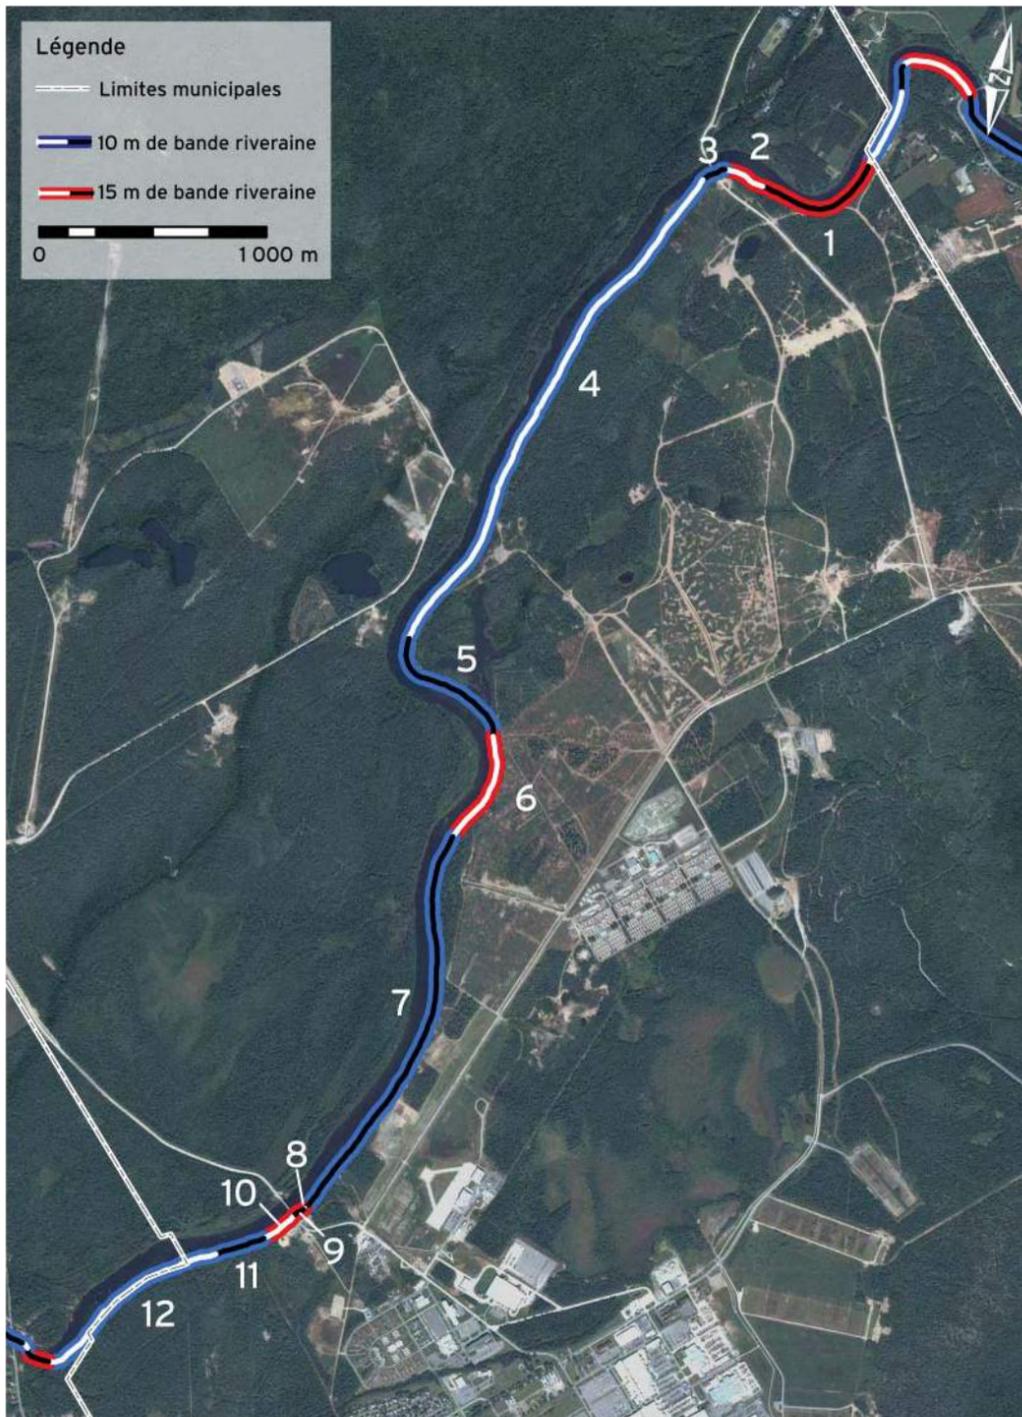
**BANDE RIVERAINE GAUCHE**

La largeur prescrite de la bande riveraine gauche est majoritairement de 10 m. Le faible couvert forestier de plusieurs segments indique la nature plus anthropique de cette rive.

Le segment 3 se situe dans l'assise du pont Bouchard.

Le milieu humide du segment 5 présente une forte densité d'arbustes. Il y a aussi un chemin qui longe la berge.

Les deux derniers segments présentent un bon couvert malgré le sentier qui passe tout près.

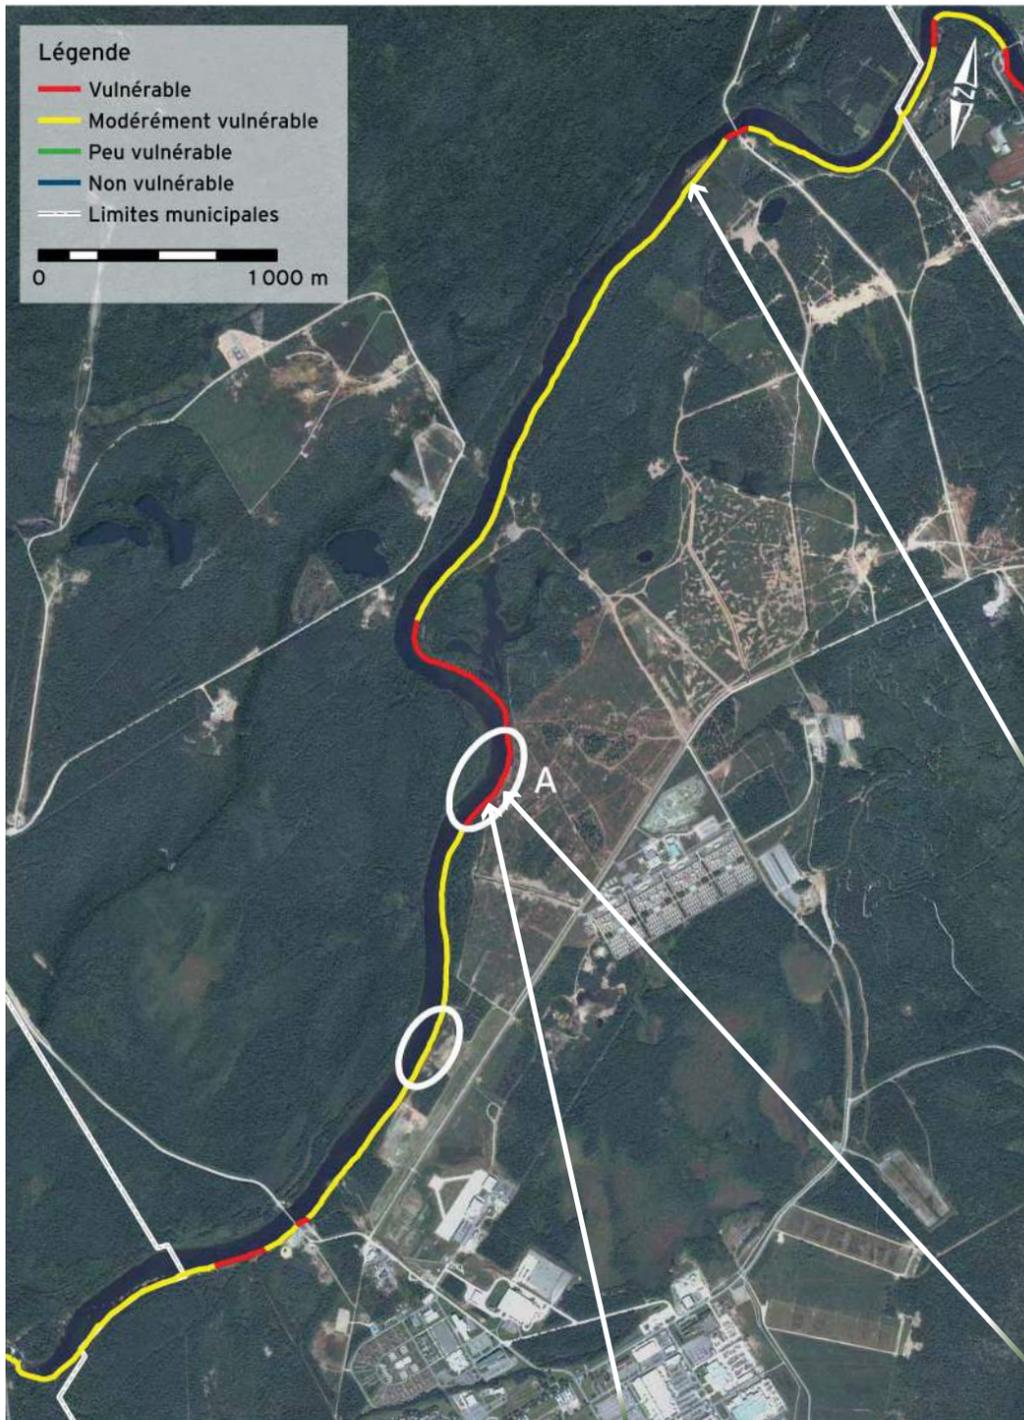
**VULNÉRABILITÉ À L'ÉROSION  
BERGE GAUCHE**

**1** Bien que la rive gauche soit plus utilisée, deux grandes zones sont demeurées naturelles, résultant une vulnérabilité modérée.

Comme expliqué précédemment, les observations de 2008 confirment que les deux stabilisations végétales faites en 2004 ont réussi (segments encadrés). Le segment **A** deviendrait donc modérément vulnérable au lieu de vulnérable. **2** **3**

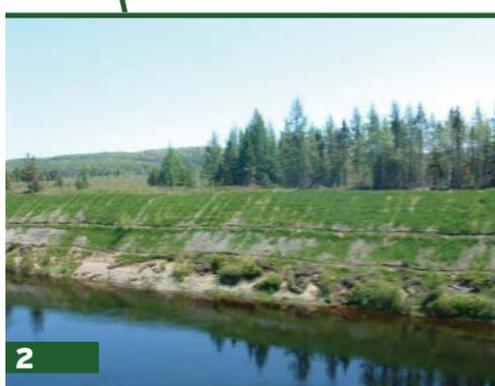
Stabilisation en 2005

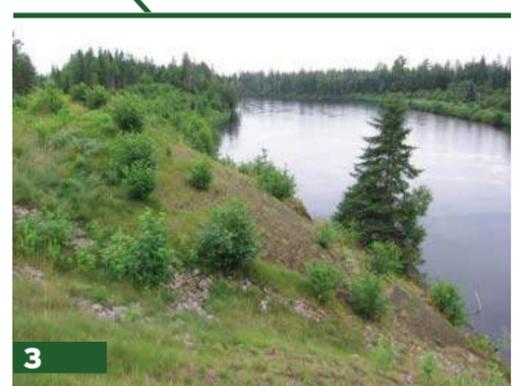
Stabilisation en 2008  
Crédit : Pierre Veillet, Adjoint à l'Officier d'Environnement de la Garrison Valcartier

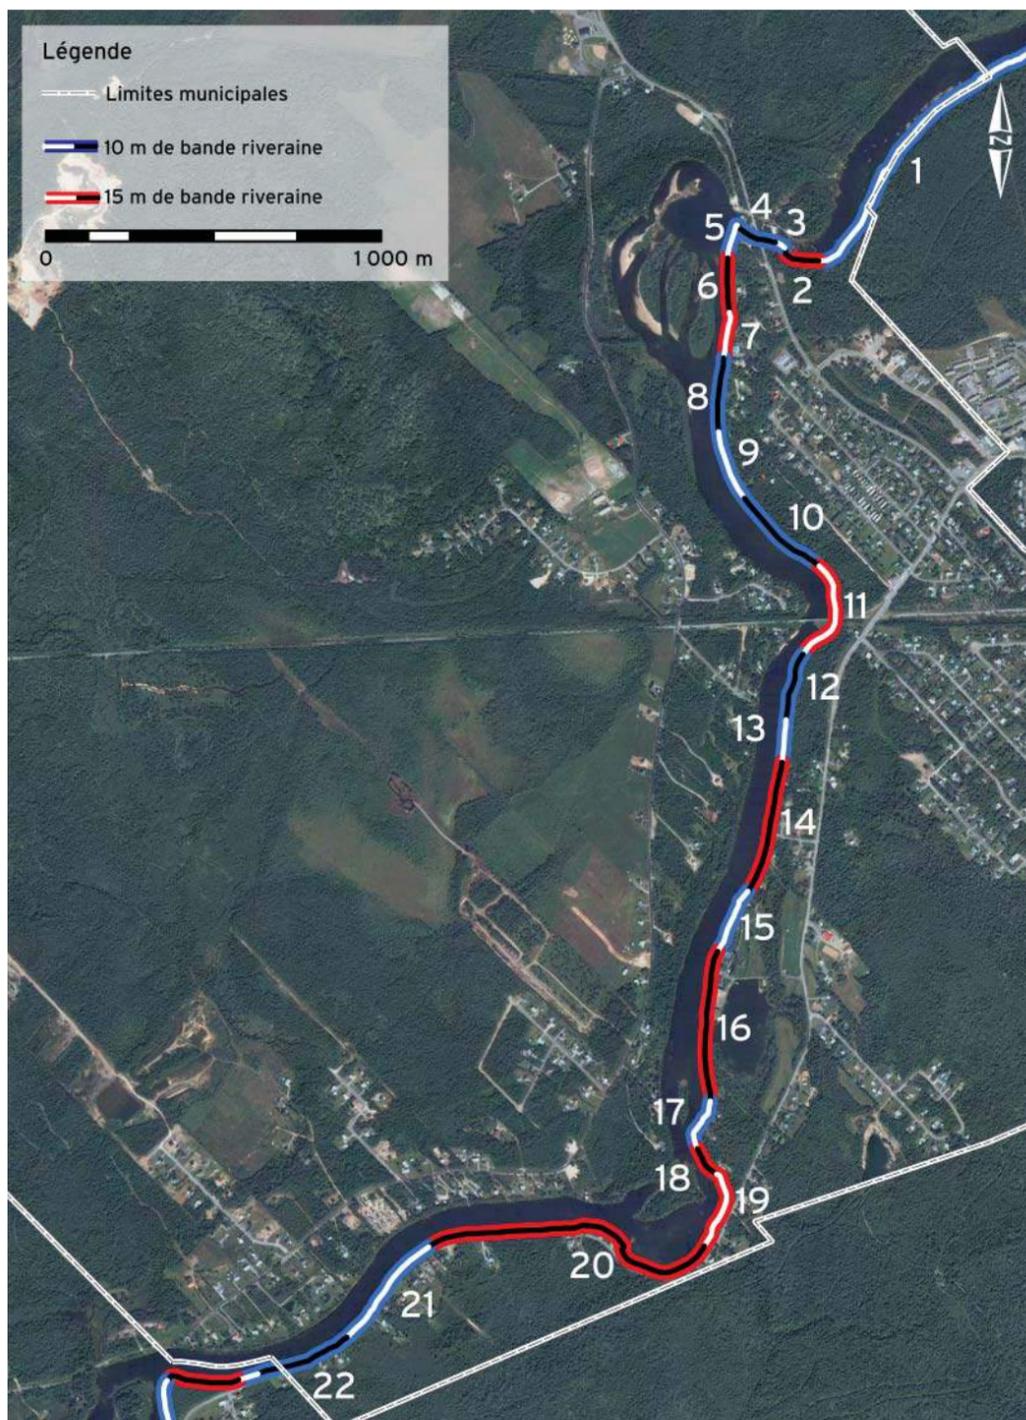
**BANDE RIVERAINE GAUCHE**

La largeur prescrite de la bande riveraine du côté gauche de Shannon est partagée entre 10 et 15 m.

Une forte occupation des lieux explique l'hétérogénéité du couvert végétal.

Un couvert exemplaire s'en suit jusqu'aux segments 14 à 22, où maintes infrastructures se situent dans la bande riveraine, y compris des habitations et le boulevard Jacques-Cartier.

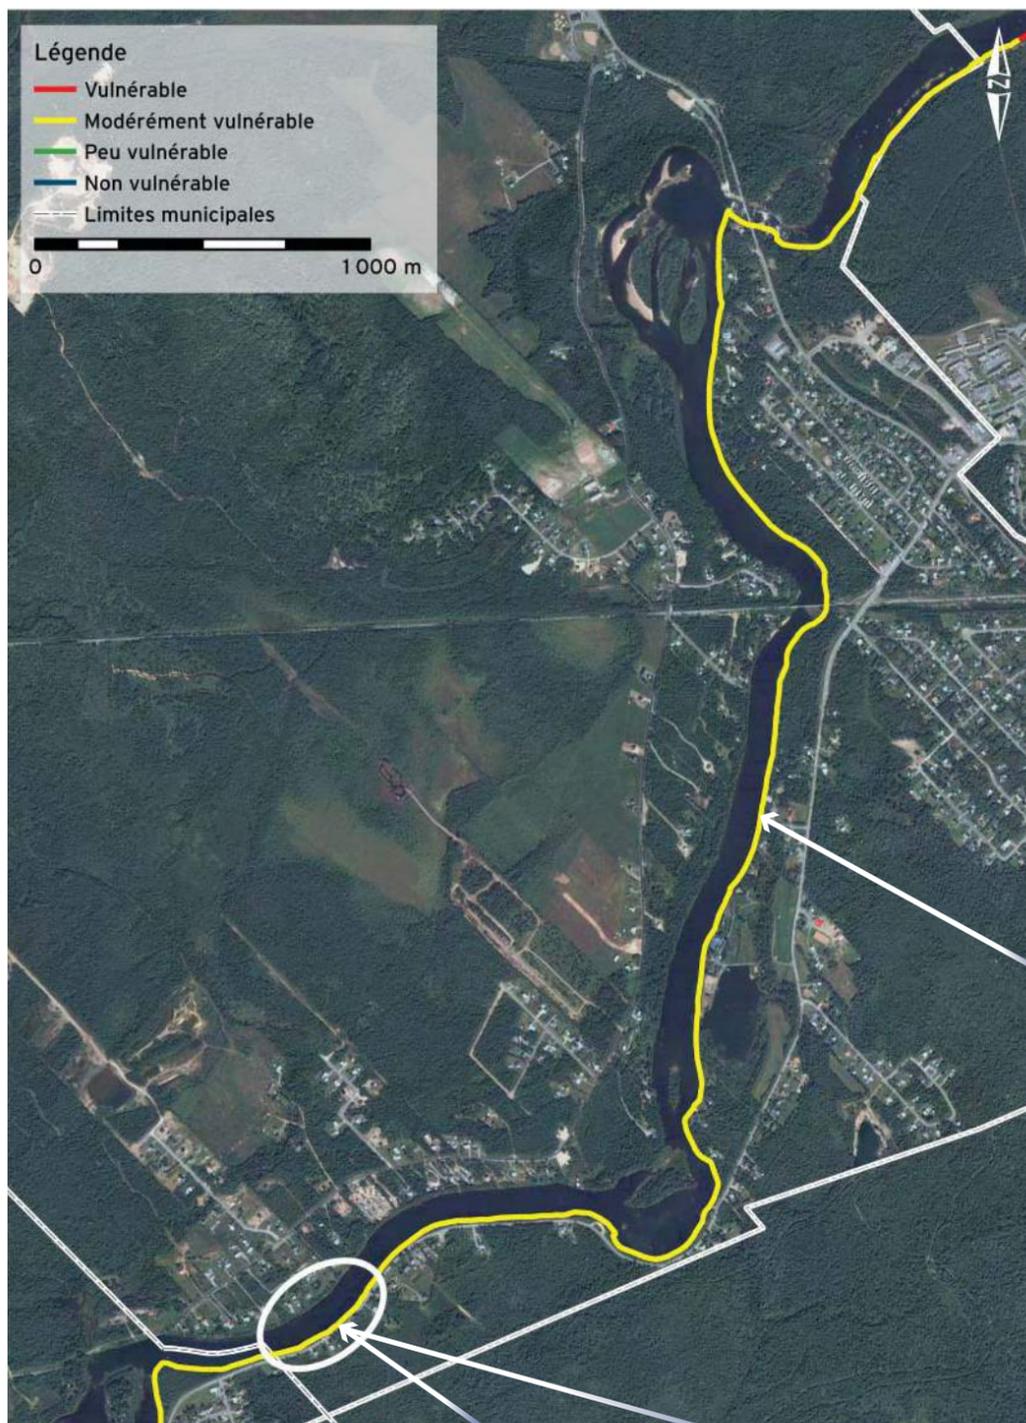
**BERGE GAUCHE**

La berge gauche de Shannon est le secteur de berges de la MRC où le pourcentage de segments de nature anthropique est le plus élevé par rapport à la longueur de la municipalité, soit 52 % (CBJC, 2006). Cela est dû à la présence de la route 369 et à de nombreux villégiateurs qui ont remanié la berge pour y aménager des accès. Cependant, le couvert général de la berge y est bon ou très bon.

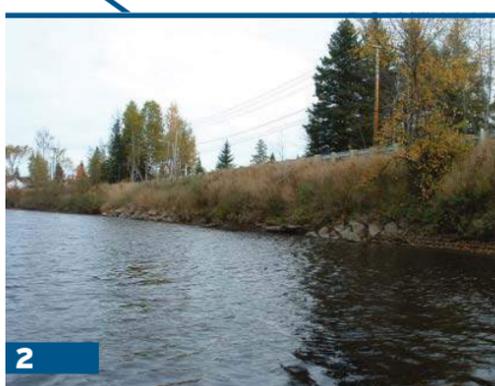
Berge en 2005

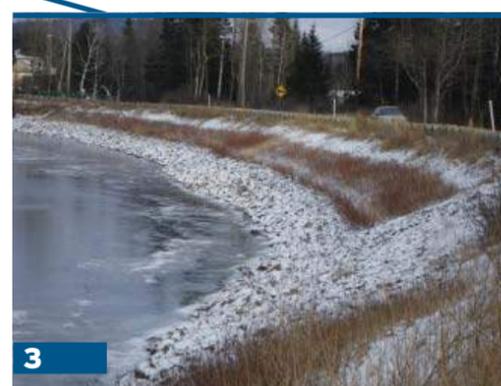
Berge en 2009

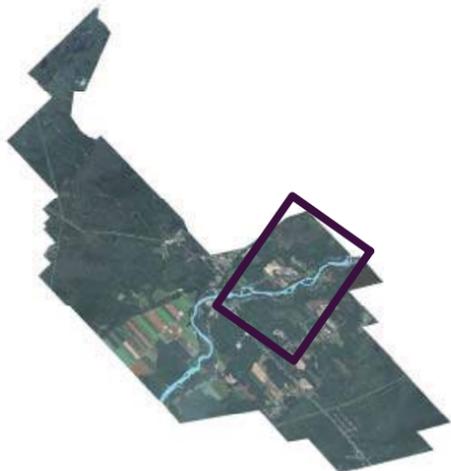
**PORTRAIT DE LA BANDE RIVERAINE VISÉE PAR LA POLITIQUE DE PROTECTION DES RIVES, DU LITTORAL ET DES PLAINES INONDABLES**  
**BANDE RIVERAINE GAUCHE**

Plusieurs segments de ce secteur passent en milieu forestier et sont donc protégés. Ceci s'explique par le fait qu'ils sont situés sur des terrains gouvernementaux. C'est aussi le cas du segment 16 et d'une partie des segments 17 et 18. Cependant, certains propriétaires voisins ont déboisé la bande riveraine afin d'y créer des accès. La route Montcalm rejoint la rivière au segment 17.

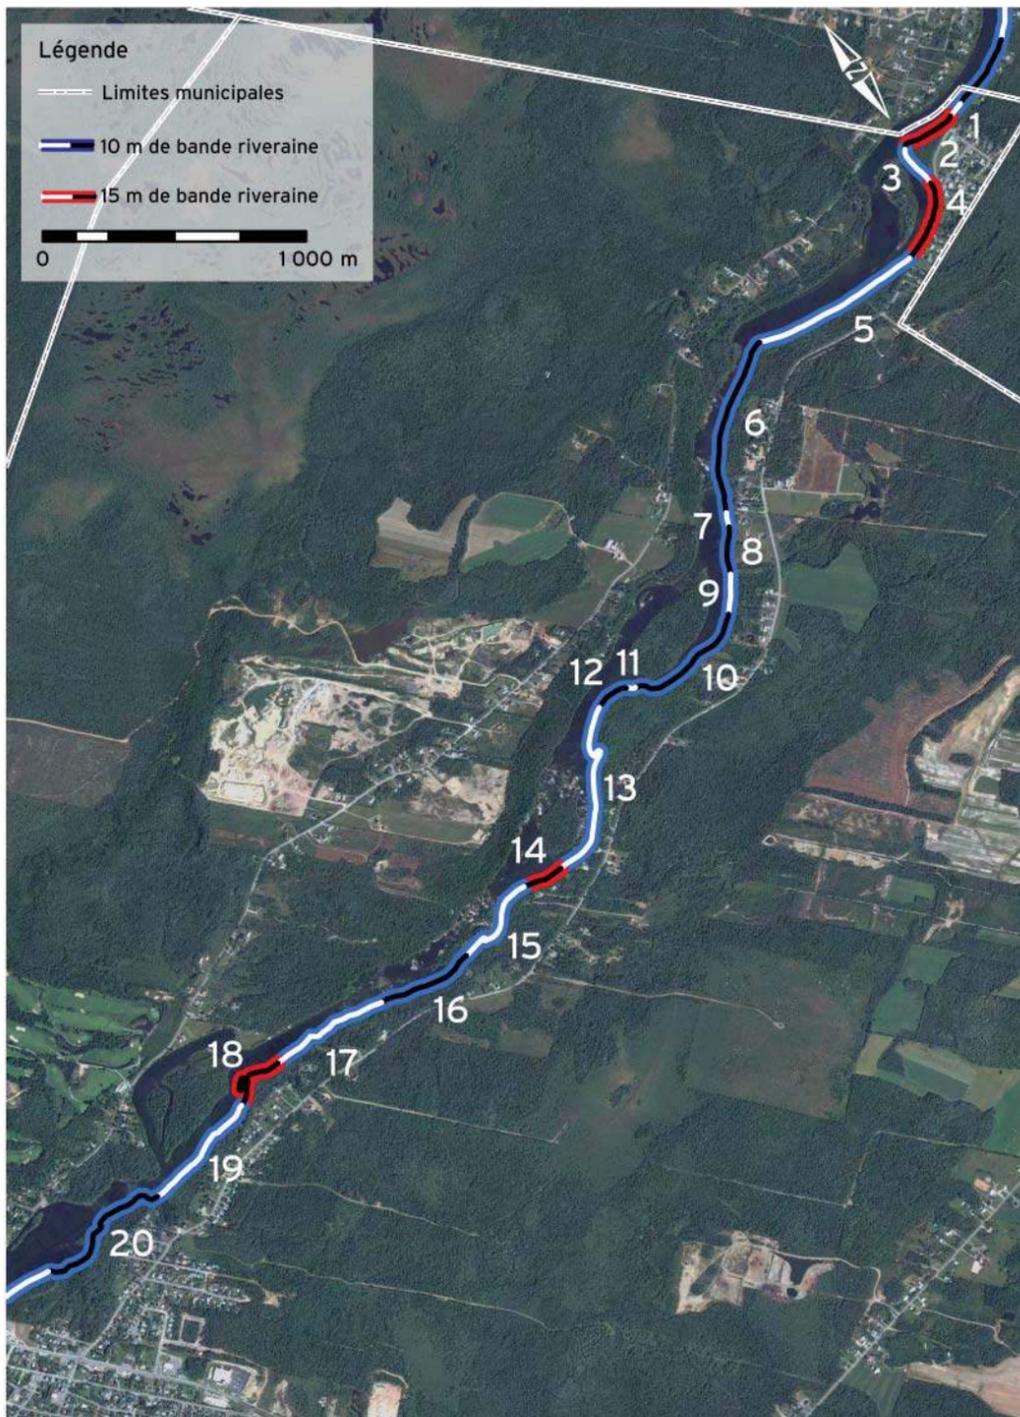
La bande riveraine de ce secteur a une largeur prescrite de 10 m presque partout. Le couvert végétal est assez dense et diversifié.

Les segments 1 et 4 sont moins couverts à cause de l'empiétement de la route Jacques-Cartier dans la bande riveraine.

L'intégrité des lots gouvernementaux est beaucoup mieux respectée de ce côté de la rivière. Cependant, les villégiateurs y ont quand même fait quelques ouvertures.

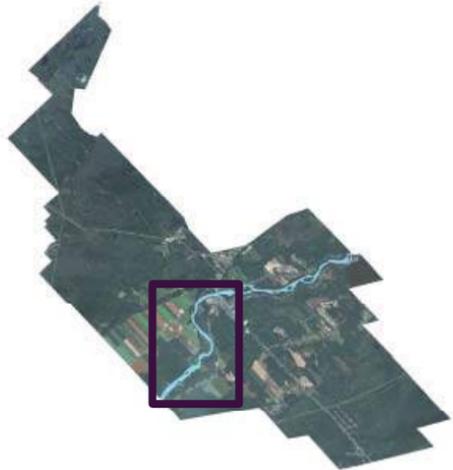
**PORTRAIT DE LA BANDE RIVERAINE VISÉE PAR LA POLITIQUE DE PROTECTION DES RIVES, DU LITTORAL ET DES PLAINES INONDABLES**  
**BANDE RIVERAINE GAUCHE**

Le champ juste sur le dessus du talus diminue le couvert du segment 10. Par photo-interprétation, la bande riveraine semble assez large, mais le champ empiète sur les lots gouvernementaux.

Le reste de la bande riveraine passe en milieu forestier.

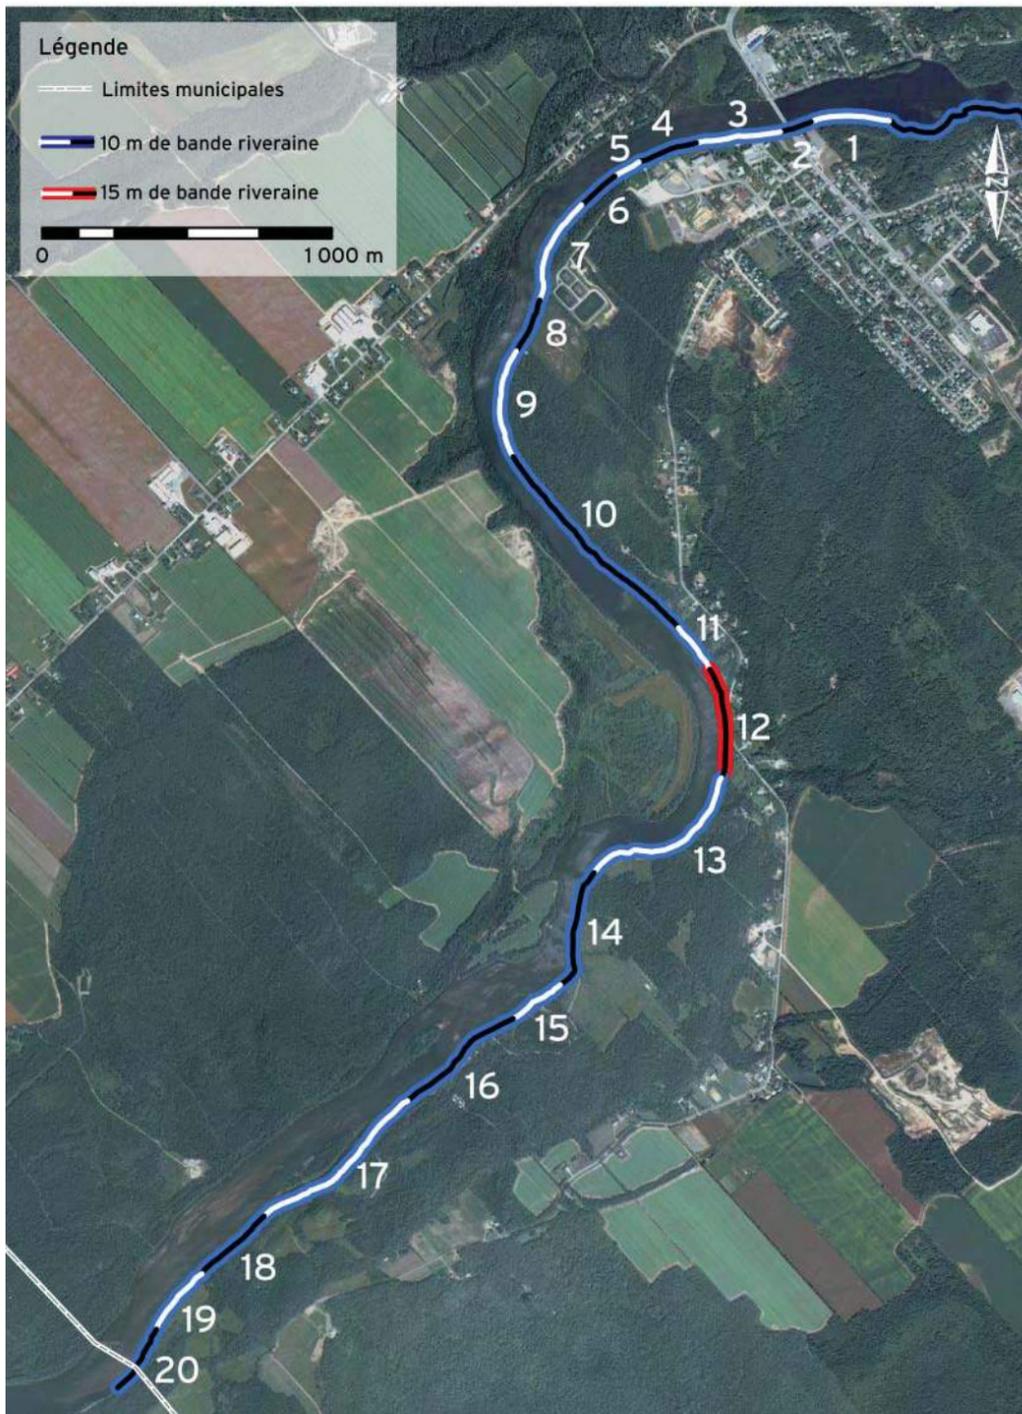
Un seul segment présente une bande riveraine prescrite de 15 m, là où la rivière rejoint une courbe de niveau.

Le champ du segment 19 empiète dans la bande riveraine même s'il se trouve en terrain gouvernemental.

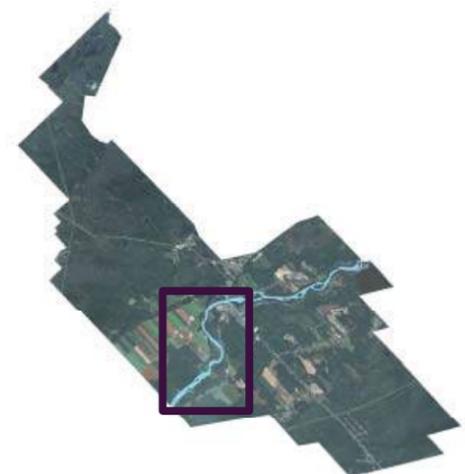
**STABILITÉ INTRINSÈQUE**

- Vallée glaciaire avec versant de till épais et terrasses de sable fluvio-glaciaire
- Fond de vallée avec terrasses de sable fluvialite
- Terrasses de sable fluvialite et dépressions de tourbe

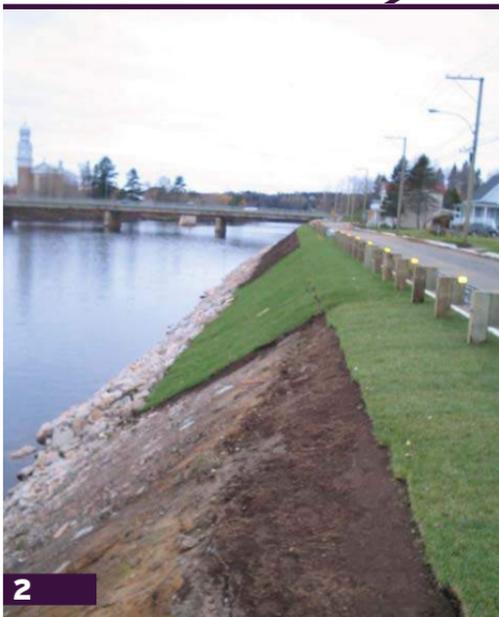
**2**  
Stabilisation en 2005

La portion en rouge juste en amont du pont (**A**) est maintenant non vulnérable puisqu'une stabilisation faite d'une clé en enrochement et de végétation a été réalisée en 2005. **2** **3**
