CORPORATION DU BASSIN DE LA JACQUES-CARTIER

**PORTRAIT DU COUVERT FORESTIER RIVERAIN  
ET DE L'ÉTAT DES BERGES  
DE LA RIVIÈRE JACQUES-CARTIER  
DANS LA PARTIE MUNICIPALISÉE DE LA MRC  
DE LA JACQUES-CARTIER — PHASE 2**

**RÉALISÉ PAR  
LA CORPORATION DU BASSIN DE LA JACQUES-CARTIER**

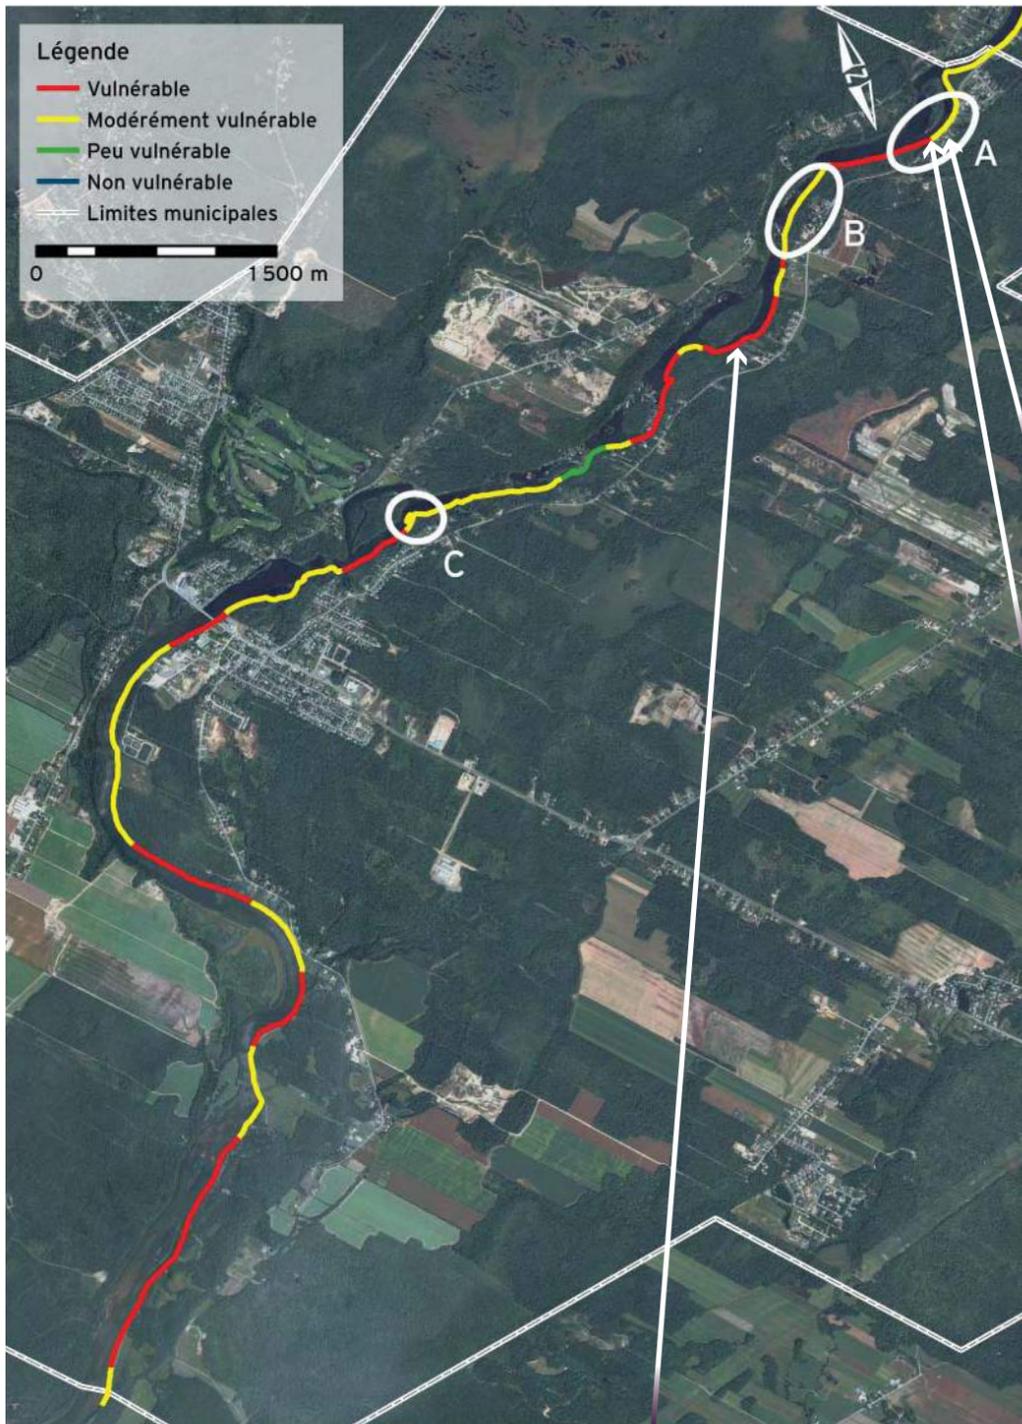
**VULNÉRABILITÉ À L'ÉROSION  
BERGE GAUCHE**

La carte de vulnérabilité ressemble beaucoup à celle de la stabilité.
